灵寿县悦椿房地产开发有限公司悦城 CBD 项目

水土保持设施验收报告

编制单位：河北思禹水利工程咨询有限公司

2023年4月

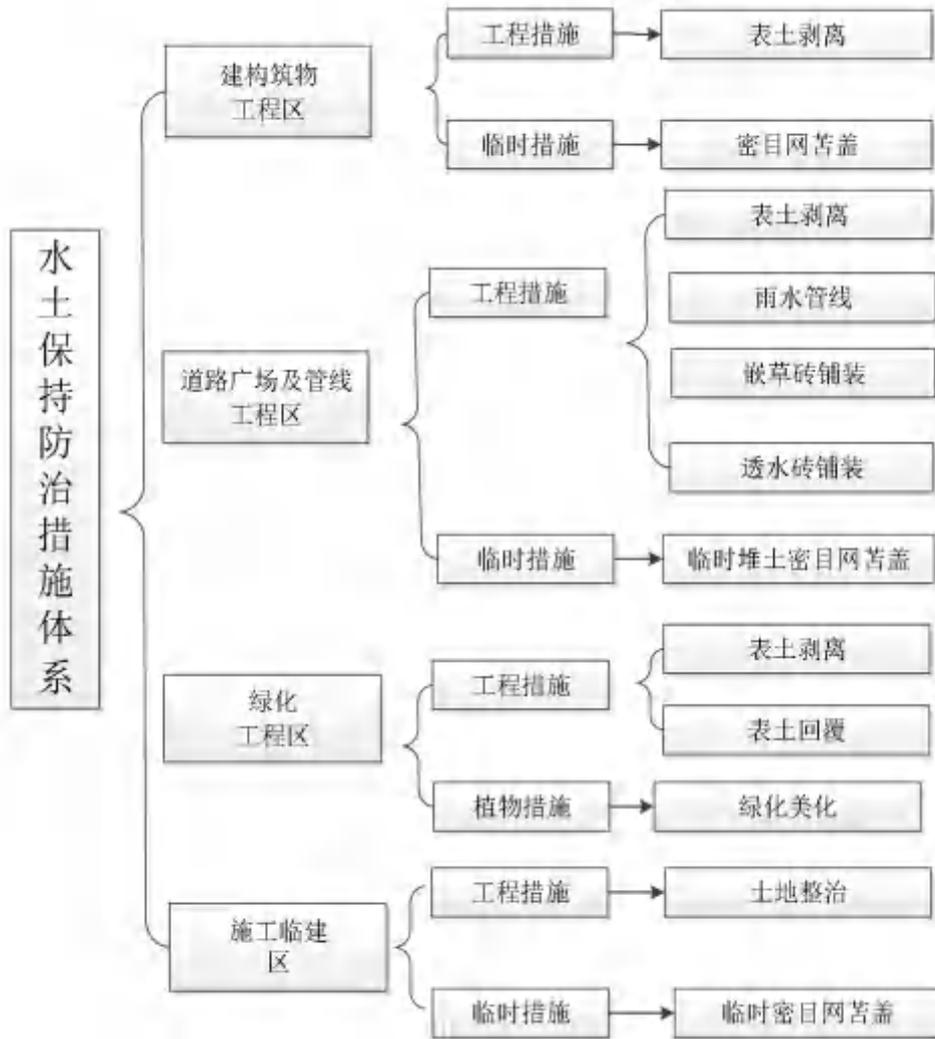
图 3-2 实际完成水土保持措施体系图

(1) 建构筑物工程区

在建构筑物工程区内占地类型为公园与绿地的区域进行表土剥离；施工期间对裸露地表布置临时密目网苫盖。

(2) 道路广场及管线工程区

在道路广场及管线工程区内占地类型为公园与绿地的区域进行表土剥离；对地面机动车停车位布置嵌草砖铺装；在停车位外圈铺设透水砖；在道路、硬化工程下方布置雨水管线；对管线开挖堆土、裸露地表布置临时密目网苫盖。

(3) 绿化工程区

对绿化工程区内占地类型为公园与绿地的区域布置表土剥离；绿化施工前布置表土回覆；对绿化工程区内布置绿化美化。

(4) 施工临建区

工程施工完成后，对施工临建区进行土地整治；施工过程中对裸露地表进行密目网苫盖。

经过审阅设计、施工档案及相关验收报告，并进行实地查勘，认为工程建设单位在严格设计变更管理的前提下，根据实际情况对水土保持措施总体布局和具体设计进行适度调整是合理的、对工程建设是适宜的。根据实地抽查复核来看，工程变更未引发水土流失事故，工程水土流失防治效果达到了国家有关法律法规和技术规范的要求，水土流失治理标准较高，治理效果较好。因此本项目水土流失防治总体布局合理，防治效果显著。

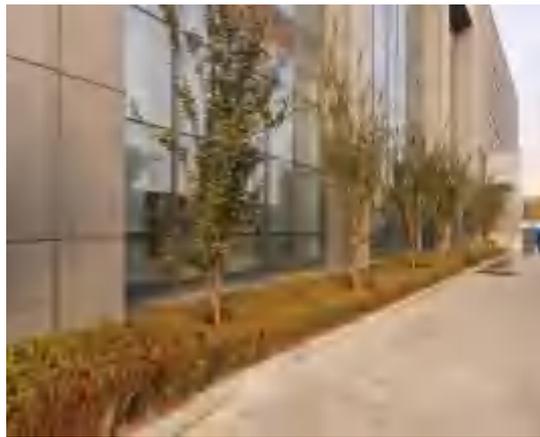
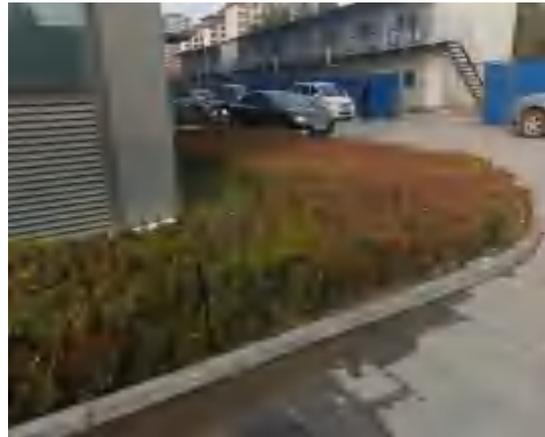
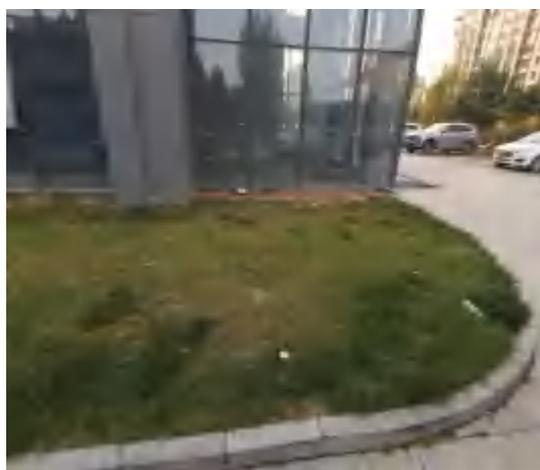
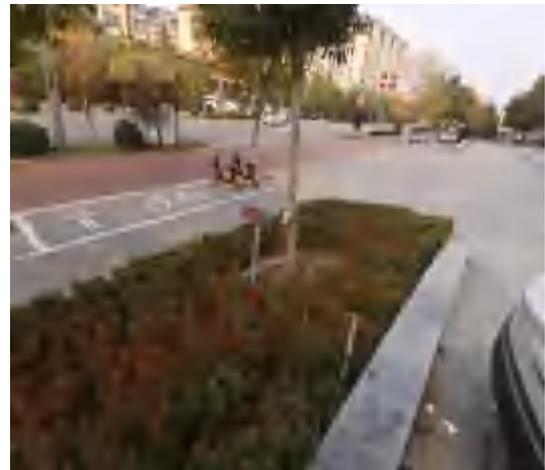
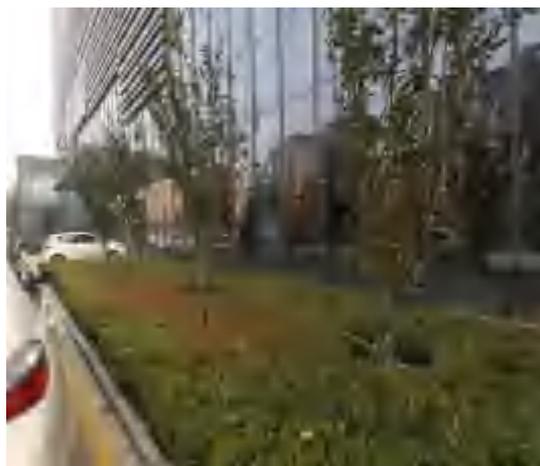
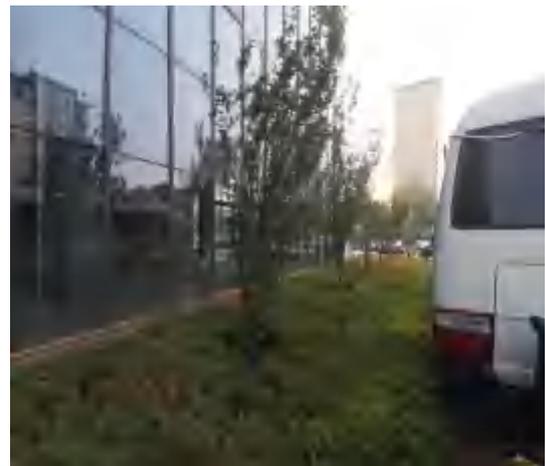
完成的工程量：绿化美化 0.30hm²，包括造型油松 1 株、大叶女贞 25 株、国槐 29 株、太阳李 20 株、重瓣碧桃 15 株、西府海棠 38 株、大叶黄杨球 26 株、红叶石楠球 8 株、小叶黄杨 877m²、大叶黄杨 720.7m²、金叶女贞 316m²、紫叶小檗 34m²、草皮卷 209m²。

绿化美化(拍摄时间 2022 年 11 月 4 日)

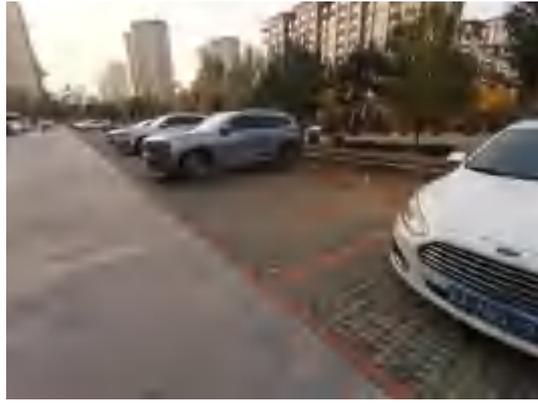
内容及实施时间：采用 400*400*80mm 灰色嵌草砖进行铺装；实施时间为 2019 年 7-8 月。

内容及实施时间：铺设透水砖，采用 100*200*80mm（宽*长*厚）红色透水砖；实施时间 2019 年 7-8 月。

嵌草砖、透水砖（拍摄时间 2022 年 11 月 4 日）

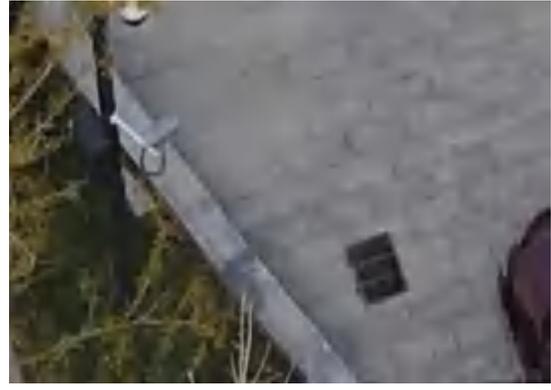
布置位置：道路一侧下方；

内容及实施时间：管沟开挖、管道敷设；实施时间 2019 年 5 月。

完成工程量：雨水管线 364m。

雨水管网(拍摄时间 2022 年 11 月 4 日)

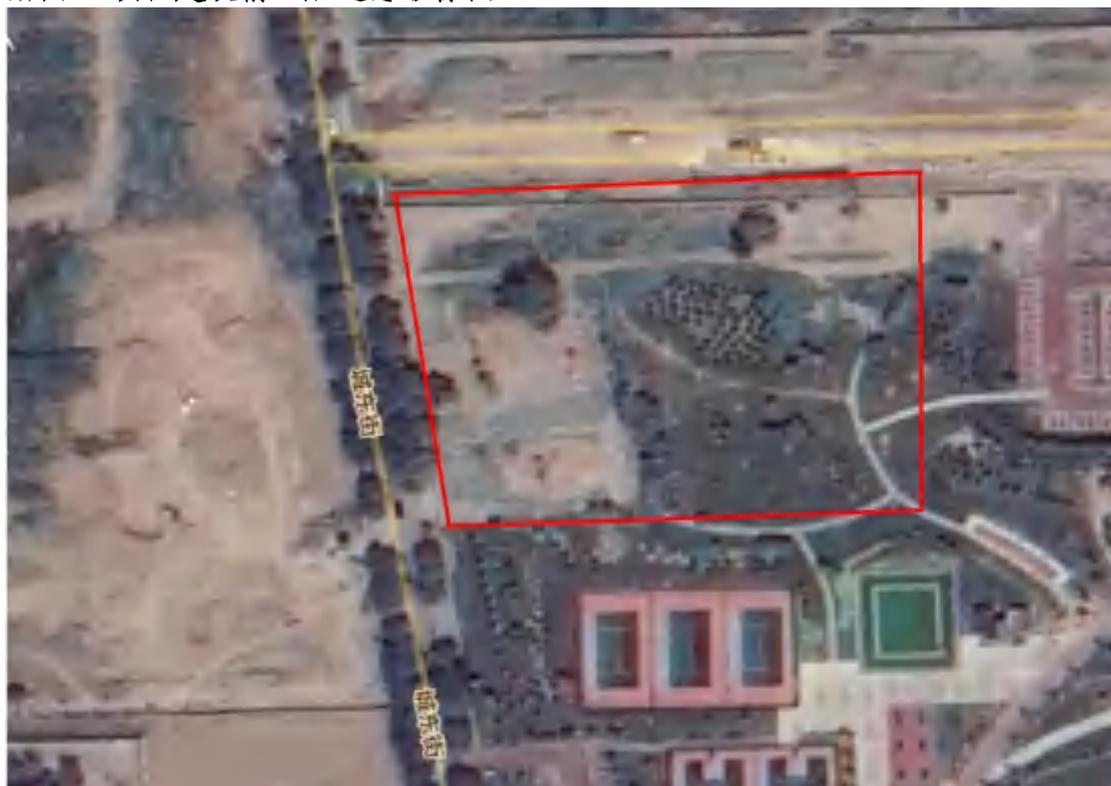
建设前（拍摄时间 2018 年 5 月）

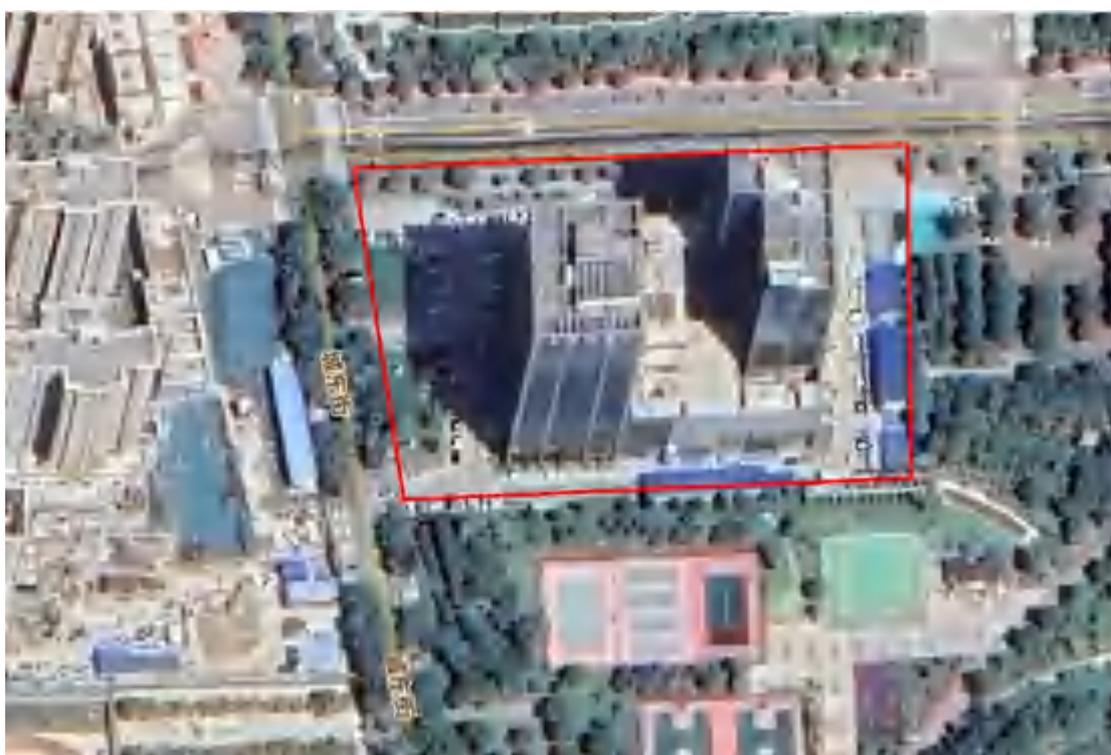
建设后（拍摄时间 2022 年 8 月）
